RELATÓRIO GERAL DE VISTORIA OPERAÇÃO ÁUGIAS - FASE ARGOS - ETAPA IV

Outubro de 2017

Operação Áugias - Fase Argos - Etapa IV Consolidação dos Relatórios Apresentados pelas Equipes

Assunto: Relatório Geral de Vistoria, Operação Áugias - Fase Argos IV para acompanhamento das ações de recuperação ambiental emergenciais promovidas pela Fundação Renova, referentes ao rompimento da barragem de rejeitos de Fundão.

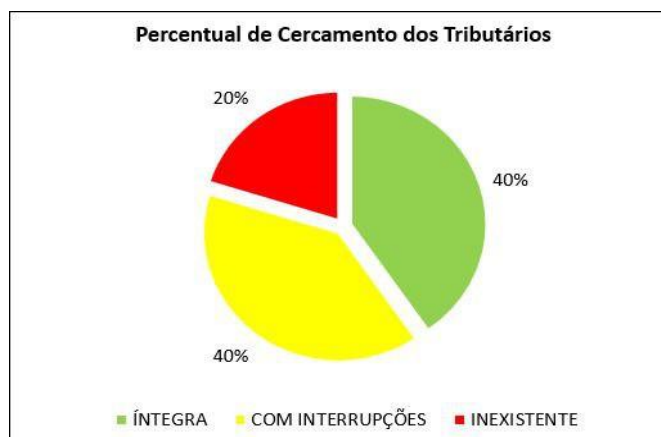
Na Fase Argos IV, as áreas que se apresentavam cercadas e íntegras atingiram 40 %, o mesmo percentual para aquelas constatadas com cercamento parcial, e 20 % sem cercamento. O aumento do percentual de áreas cercadas, bem como a redução do de áreas parcialmente cercadas e não cercadas, indica uma melhora em relação à situação constatada na Argos III. Registra-se que a maioria das áreas visitadas nas duas fases coincidem, contudo existem pequenas diferenças, tanto em termos de quantidade, quanto de áreas eleitas.

Figura 2: Constatação de cercamento na área afetada.

- Reforçar e realizar a devida manutenção do cercamento para o efetivo isolamento das áreas que já passaram por algum processo de intervenção, bem como aquelas que já apresentam processos de regeneração natural em curso, visando impedir o acesso de animais de criação de médio e grande porte que possam vir a ocasionar danos à vegetação nas formas de pisoteio e pastejo;

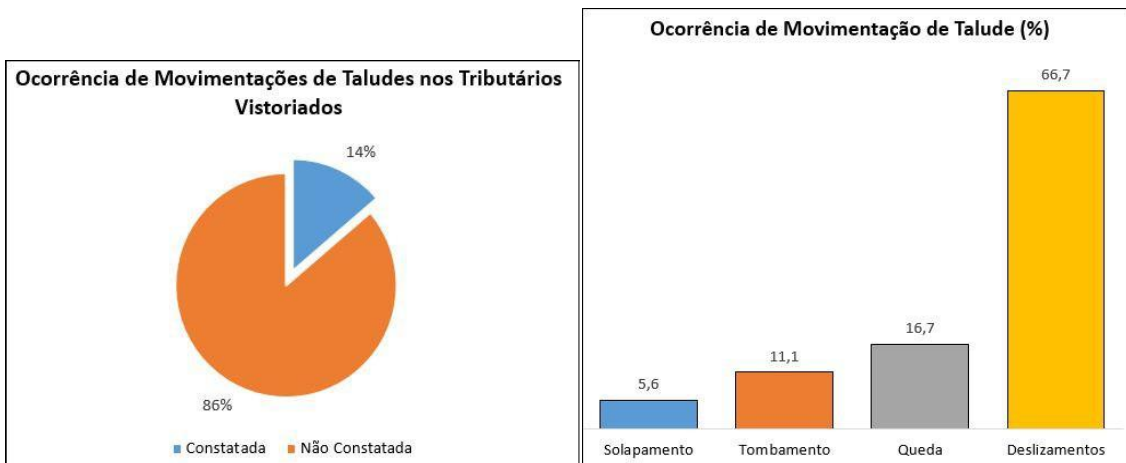
Não se observou nenhum tipo de movimentação em 94 tributários, o que equivale a 86% do total de 109 vistoriados. Em 16 tributários (14%) constatou-se a ocorrência de um ou mais tipos de movimentação, conforme os gráficos da Figura 3, a seguir.

Figura 3: Constatação de movimentação em taludes na área afetada (à direita os percentuais relativos aos 14% constatados).

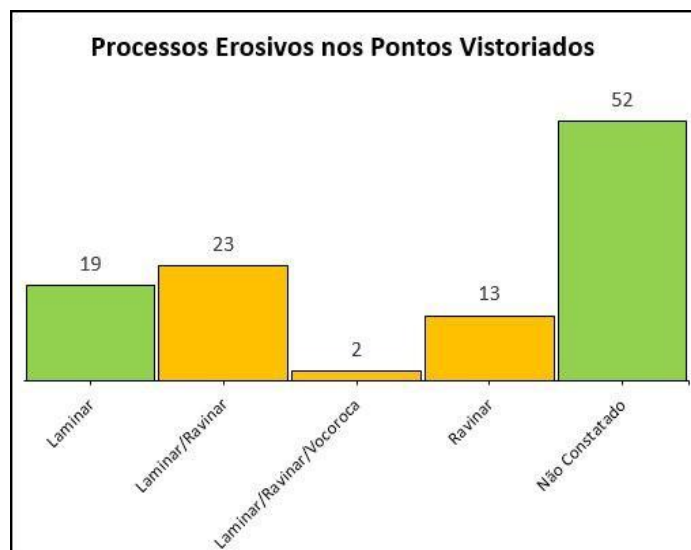
Desta maneira, pode-se afirmar que as áreas que apresentam formas mais severas de processos erosivos não atingiram a estabilização desejada para impedir o carreamento de

rejeito para os cursos d'água, demandando a continuidade das intervenções por parte da Fundação Renova.

Figura 4: Constatação de processos erosivos na área afetada.

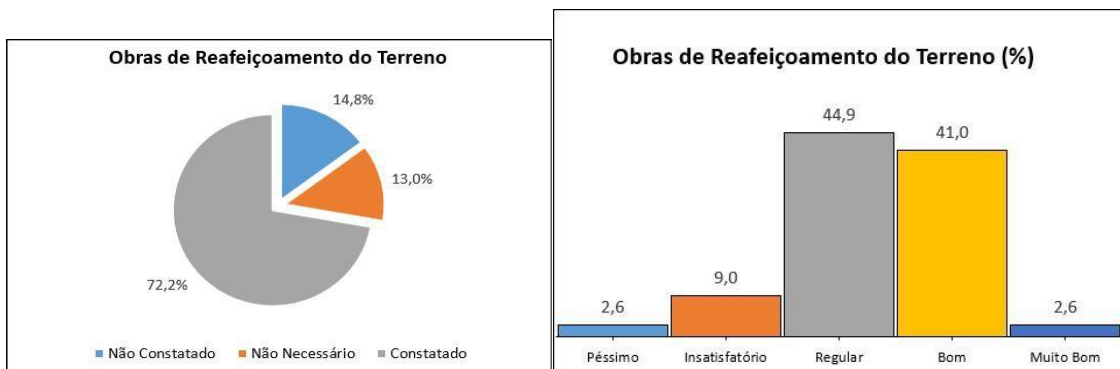
Na Fase Argos IV, dos 109 pontos revisitados, em 72,2 % deles foram constatadas intervenções da Fundação Renova visando o reafeiçoamento do terreno, 14,8 % dos pontos não tiveram intervenções e em 13,0 % avaliou-se a intervenção como não necessária.

Em relação às áreas que tiveram intervenção, 88,5 % foram avaliadas como regular, bom e muito bom, demonstrando uma melhora com relação à fase anterior, enquanto que 11,6 % foram avaliados como péssimos ou insatisfatórios, conforme demonstrado nos gráficos a seguir.

Figura 5: Constatação e qualificação do reafeiçoamento do terreno na área afetada (à direita os percentuais relativos aos 72,2% constatados).

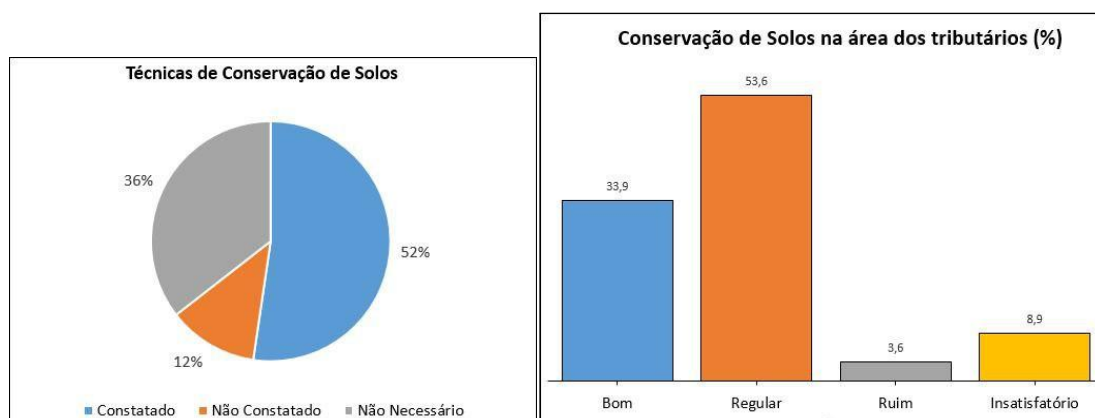
Nos tributários onde verificou-se a aplicação de técnicas de conservação do solo, estas foram classificadas como boas e regulares em 87,5%.

Este resultado demonstra uma melhora com relação à Fase Argos III, onde 64% das áreas onde foram observadas técnicas de conservação do solo foram classificadas como ruins ou insatisfatórias.

Figura 6: Constatação e qualificação das técnicas de conservação do solo na área afetada (à direita os percentuais relativos aos 52% constatados).

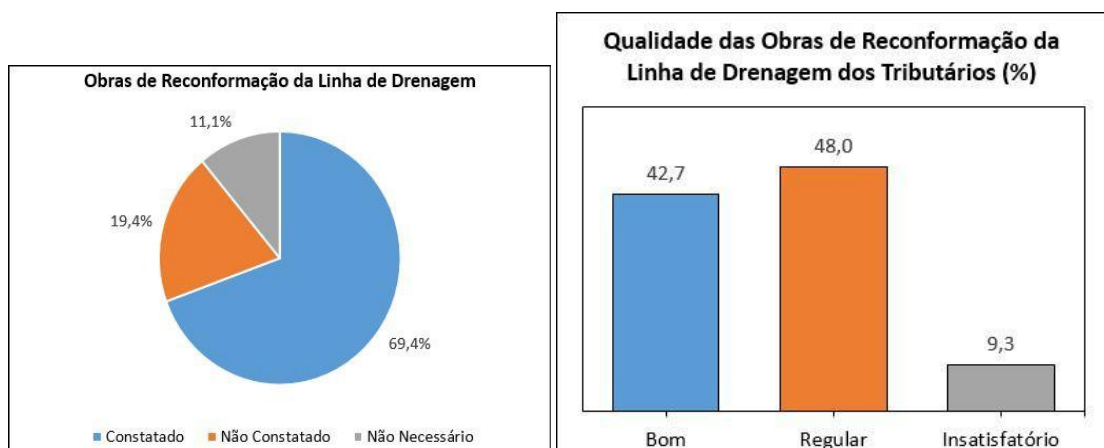
Na Fase Argos IV, foi verificado que em 30,5% dos tributários vistoriados não foi verificada reconformação da linha de drenagem, sendo que destes, em 11,1% a reconformação foi considerada como não necessária.

Nos tributários onde constatou-se a reconformação da linha de drenagem, em 90,7% tais obras foram avaliadas como boas ou regulares. Podendo-se inferir que houve uma melhora significativa na aplicação das técnicas utilizadas.

Figura 7: Constatação e qualificação da reconformação da linha de drenagem na área afetada (à direita os percentuais relativos aos 69,4% constatados).

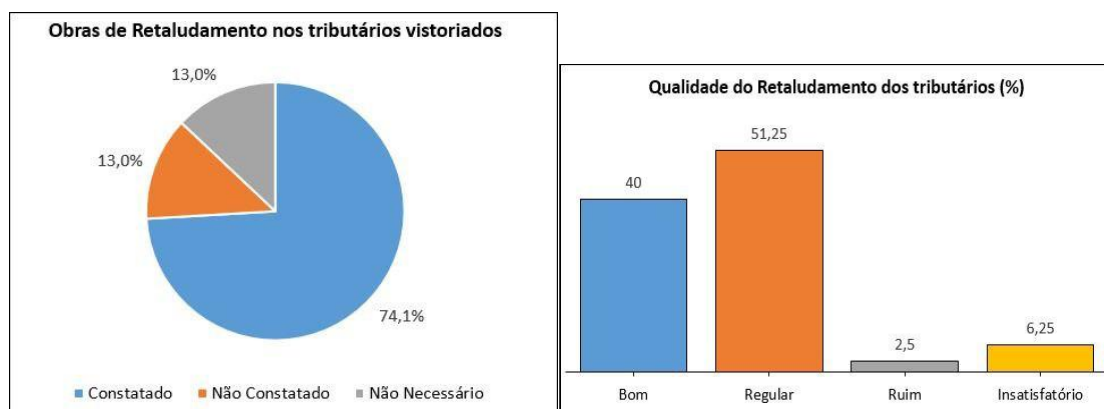
Na Fase Argos III, em 58,7% dos tributários vistoriados não haviam passado por esse tipo de intervenção. Dentre os que possuíam este tipo de intervenção, as obras foram avaliadas como insatisfatórias em 26,32%.

Já na Fase Argos IV, 74,1% dos tributários sofreram obras de retaludamento de suas margens, sendo 40% avaliadas como boas e 51,25% como regulares.

Figura 8: Constatação e qualificação do retaludamento das margens dos cursos d'água na área afetada (à direita os percentuais relativos aos 74,1% constatados).

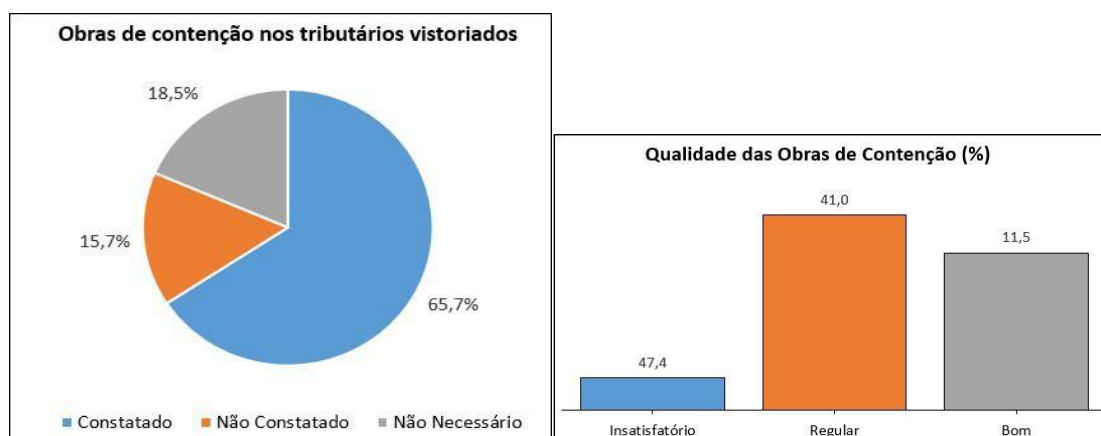
Em relação à qualidade das obras executadas os resultados foram estes: Insatisfatório (8,5 %), Regular (50,7 %) e Bom (40,8 %).

Comparando os percentuais atuais com os obtidos na Fase Argos III verifica-se que as intervenções insatisfatórias caíram de 40,0 % para 8,5 % e as intervenções avaliadas positivamente (regular + bom) subiram de 56,67 % para 91,5 %. Os pontos carentes de obras de contenção reduziram de 37,5 % para 15,7 %. Estes resultados representam uma melhora significativa neste quesito em relação ao período anterior, contudo fica evidente a necessidade de ações corretivas em alguns dos pontos avaliados na Argos IV.

Figura 9: Constatação e qualificação das obras de contenção na área afetada (à direita os percentuais relativos aos 65,7% constatados).

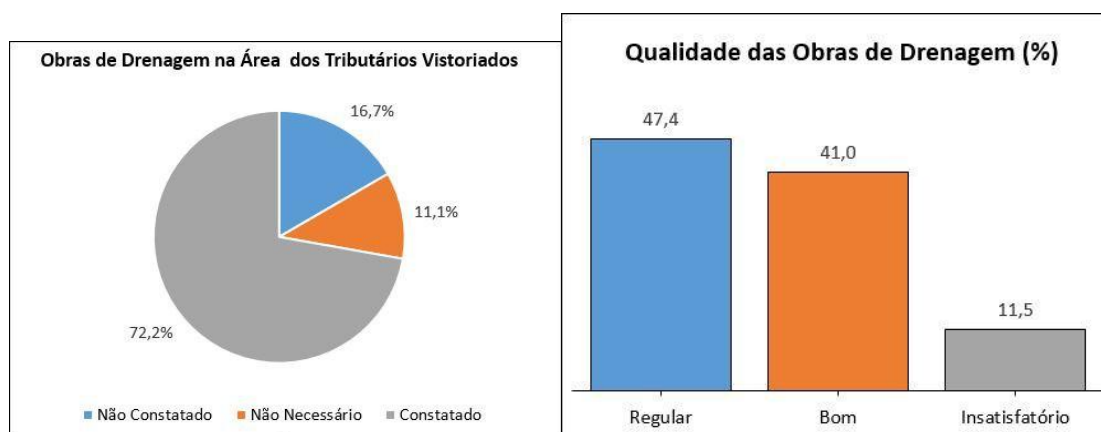
Estes resultados representam uma melhora significativa no quesito drenagem, em relação ao período anterior avaliado. Contudo, fica evidente a necessidade de ações corretivas em alguns tributários com obras já executadas, bem como a execução de obras

naqueles em que se faz preciso.

Figura 10: Constatação e qualificação das obras de drenagem na área afetada (à direita os percentuais relativos aos 72,2% constatados).

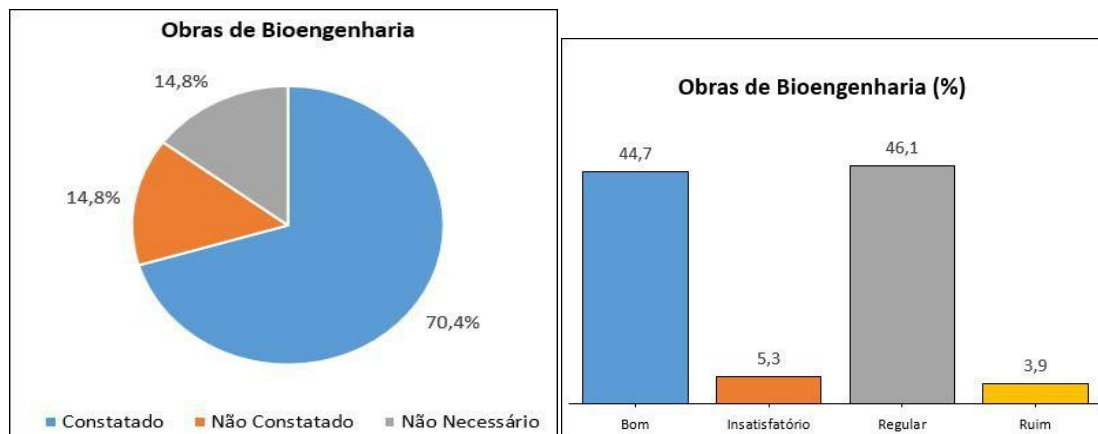
Já na Fase Argos IV, constatou-se que o percentual de pontos onde não foram observadas técnicas de bioengenharia é 29,6%. Por outro lado, nas áreas onde foram verificadas a aplicação de técnicas de bioengenharia, o percentual avaliado pelas equipes como ruim e insatisfatório é de 3,9% e

5,3%, respectivamente. Sendo que na maioria dos tributários a avaliação das técnicas como regulares e boas foi de 46,1% e 44,7%, respectivamente.

Figura 11: Constatação e qualificação das obras de bioengenharia na área afetada (à direita os percentuais relativos aos 70,4% constatados).

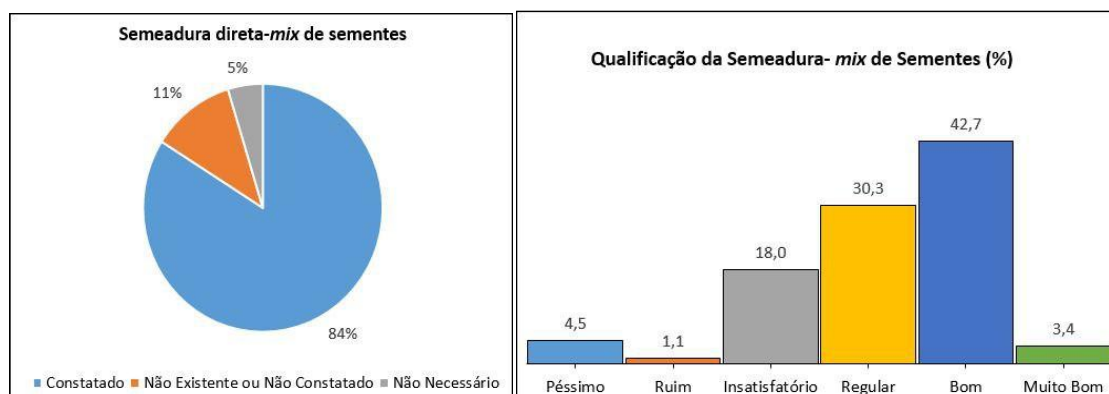
Verificou-se na fase IV da Operação Águas que do total de tributários atingidos pelo incidente apenas 5% não necessitavam de sementeira de sementes, isto se deveu à regeneração natural de vegetação na área.

A qualificação da sementeira do mix de sementes demonstrou resultados desejáveis em 76,4% dos tributários. Ressalta-se que o desenvolvimento de vegetação oriunda de sementeira direta do mix foi fundamental na fase emergencial para a contenção de rejeitos e posterior formação de solo.

Figura 12: Constatação e qualificação do desenvolvimento do mix de sementes na área afetada (à direita os percentuais relativos aos 84% constatados).
