RELATÓRIO DE LEVANTAMENTO HIDROCEANOGRÁFICO

NAVIO DE PESQUISA HIDROCEANOGRÁFICO “VITAL DE OLIVEIRA”

**LH-035/15**

**“LEVANTAMENTO AMBIENTAL EXPEDITO EM REGÊNCIA/ES”**

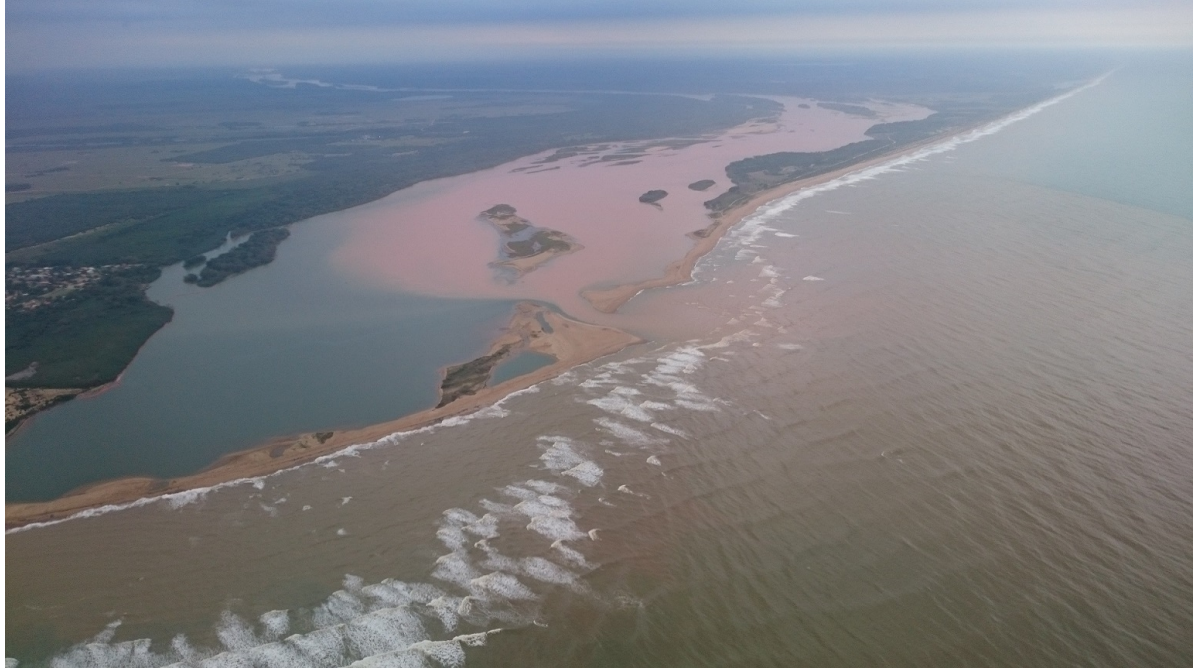
Área marítima compreendida na região litorânea ao Estado do Espírito Santo, próximo à foz do Rio Doce, na localidade de Regência, no período de 26 de novembro a 05 de dezembro de 2015, conforme seguem as Figuras 1, 2 e 3.

Figura 1: Foto aérea da área do Levantamento - Proximidades da Foz do Rio Doce.

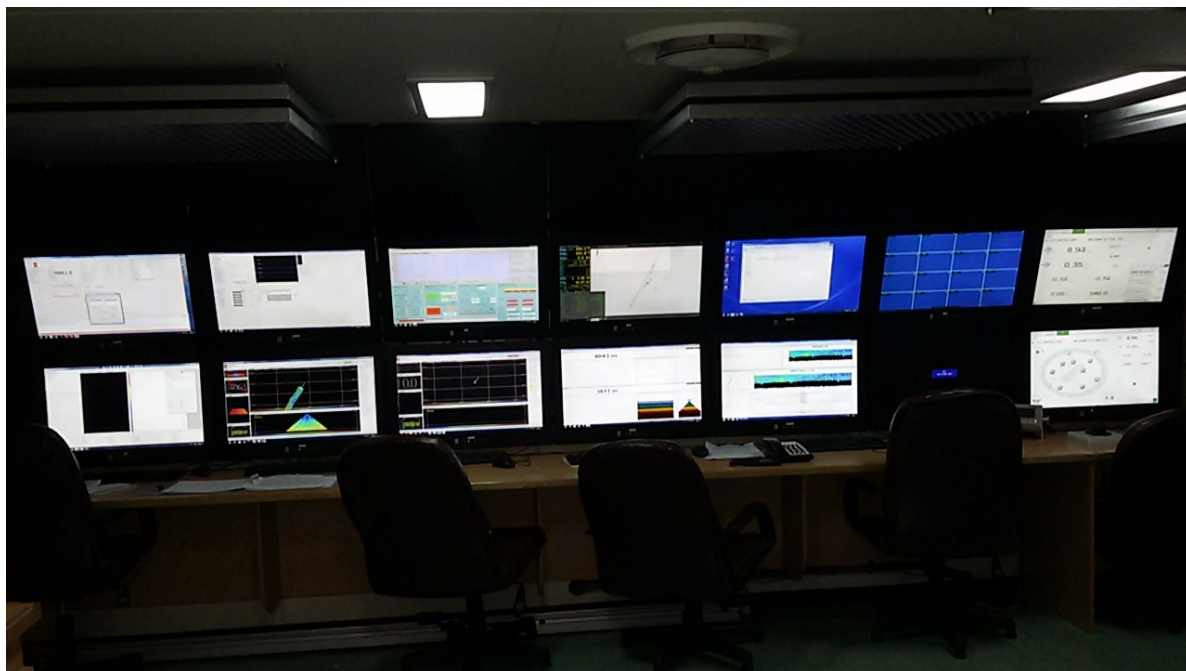
Figura 4 - Laboratório Seco - Equipamentos sendo utilizados na sondagem.

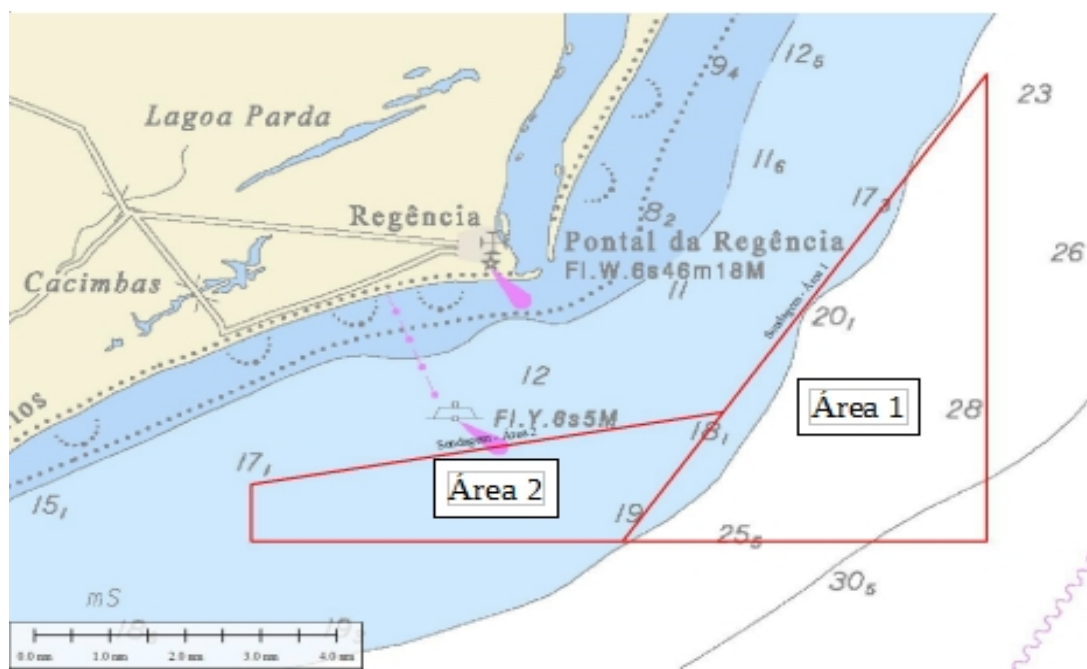
Figura 5: Áreas de Sondagem.

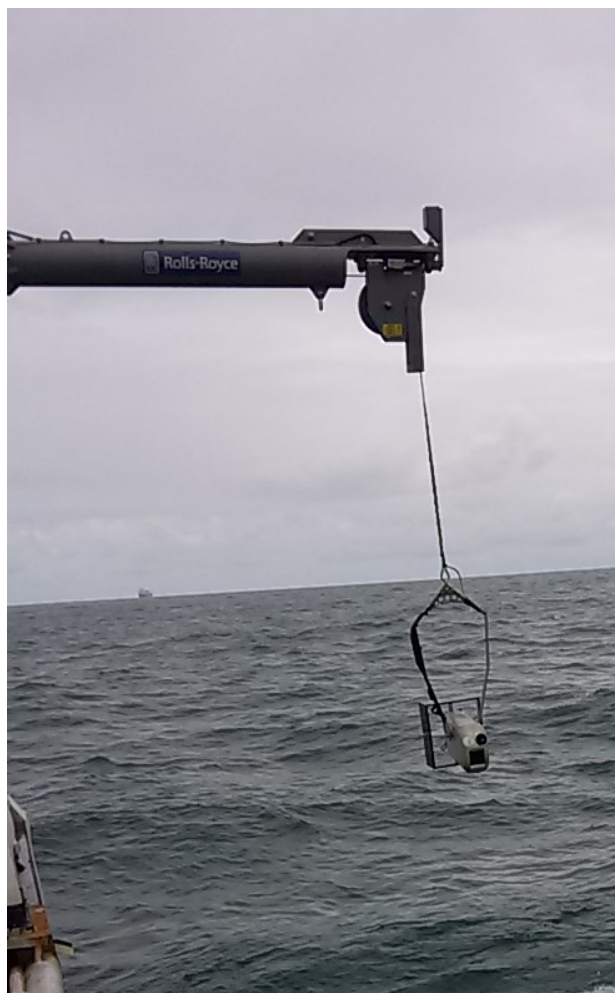
O MSFFF estava configurado para operar com o LOPC e os sensores de Micro-CTD e Fluorímetro. A profundidade de coleta dos dados para velocidade do som variaram de 20 a 100 metros.

Figura 6: Lançamento do MSFFF do MVP para calibração velocidade do som do Ecobatímetro Multifeixe.

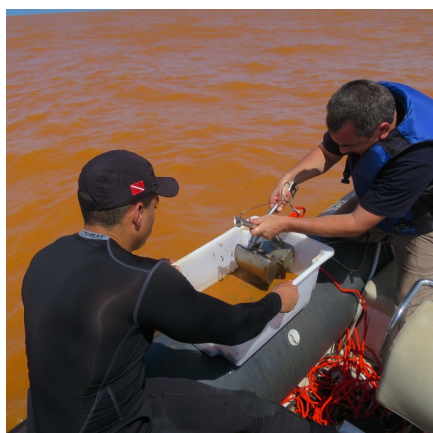
- Draga Van Veen – para amostragens realizadas por meio de bote ou lancha (Figura 12); e
- Box Corer – para amostragens realizadas a bordo do Navio (Figura 13).

Figura 12: Utilização da draga Van Veen pelo bote para coleta de amostras de fundo.

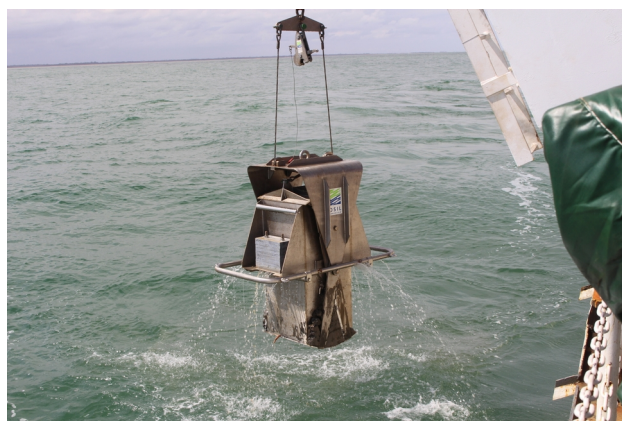
Figura 13: Utilização do Box Corer pelo Navio para coleta de amostras de fundo.

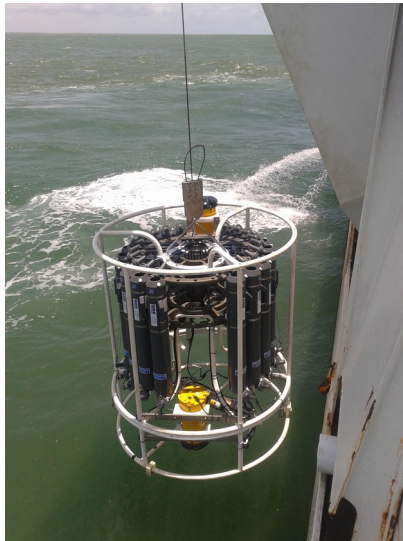
perfilagens verticais em 17 (dezesete) estações oceanográficas utilizando o conjunto Rosette com 19 (dezenove) garrafas de Ninski de 12 litros e CTD 9 *Plus* (Figura 17). As estações foram realizadas nos pontos de lançamento determinados pelo coordenador científico embarcado, em locais onde a lama fosse menos abundante e onde a profundidade não colocasse em risco a segurança da navegação. Adicionalmente, quatro (04) estações mais rasas e próximas à foz do Rio Doce foram realizadas por meio de Bote e da Lancha Hidrográfica.

Foram coletadas informações de salinidade, temperatura, oxigênio dissolvido, fluorescência e turbidez com o auxílio dos sensores SBE 4C (condutividade), SBE 03 PLUS (temperatura), SBE 43 (oxigênio dissolvido), fluorímetro e turbidímetro.

Figura 17: Lançamento conjunto CTD e Rosette.

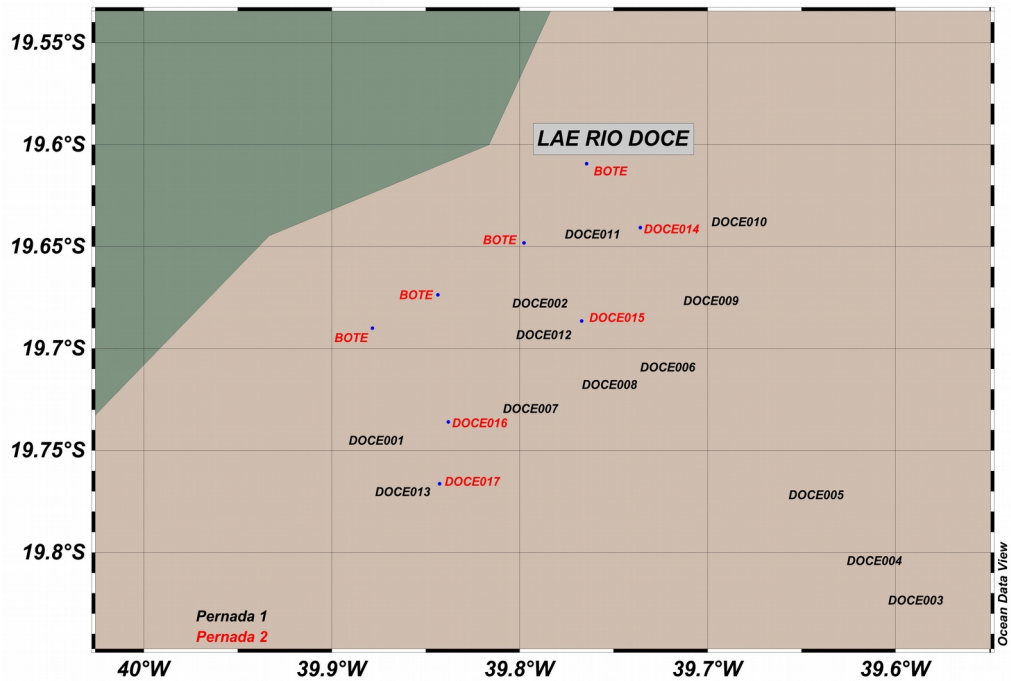
A numeração das estações CTD/Rosette seguiu a ordem cronológica de realização, conforme preconizado na referência d. Porém, a numeração da malha de planejamento utilizada pelos pesquisadores não seguiu a ordem cronológica de realização. Para ilustrar, seguem na Figura 18 e na Tabela 9 as correspondências entre a numeração das estações realizadas pelo Navio e a da malha de planejamento, bem como as atividades realizadas em cada estação.

Figura 18: Mapa das estações oceanográficas realizadas durante a primeira e a segunda pernada.

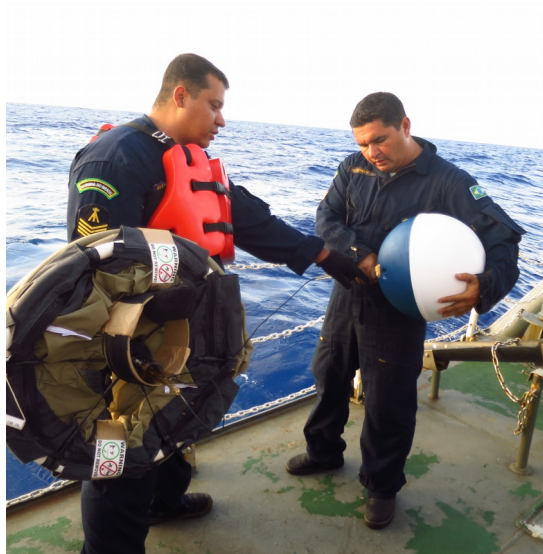
Em cumprimento à alínea ECHO da IES do CHM referente ao LH 035/15, foi realizado 01 (um) lançamento de Boia de Deriva, conforme consta na Tabela 12 e na Figura 19.

Figura 19: Lançamento de Boia de Deriva.

Cabe ressaltar que o navio possuía somente uma unidade (01) de boia de deriva remanescente do Projeto PIRATA BR-XVI quando foi designado para cumprir a IES 035/15.

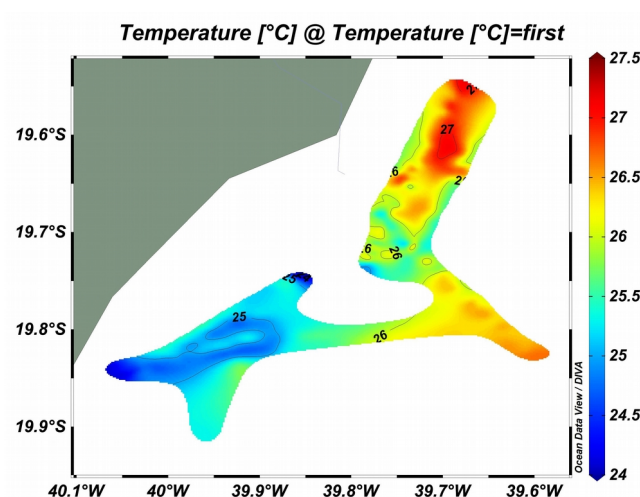
Os dados do Termosalinógrafo constam no Anexo G. Os gráficos de apresentação constam no Anexo L. Segue abaixo a Figura 22, ilustrativa da temperatura medida na superfície pelo Termosalinógrafo.

Figura 22: Dados do TSG referentes à temperatura na superfície.

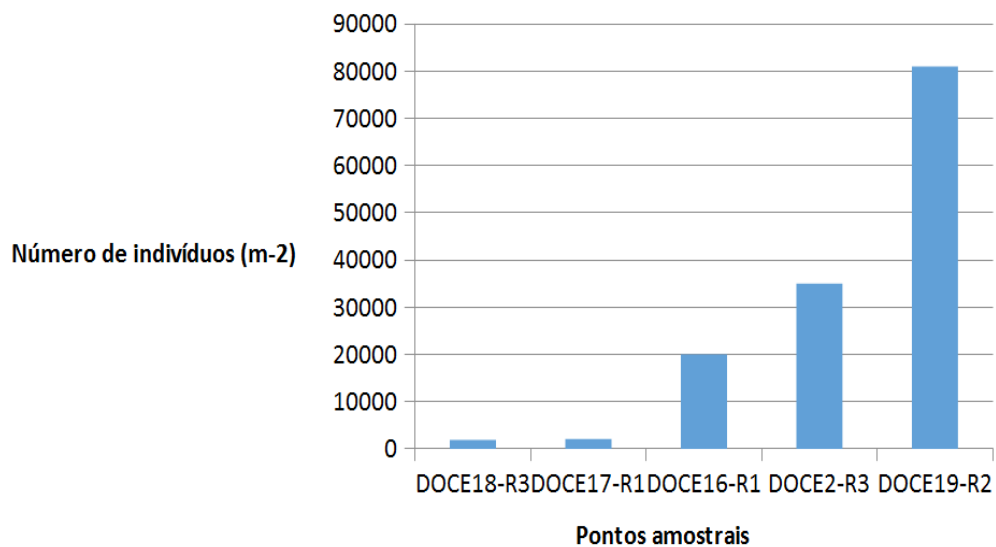
Figura 27: Número de indivíduos (ind/m-2) por sítio amostral.

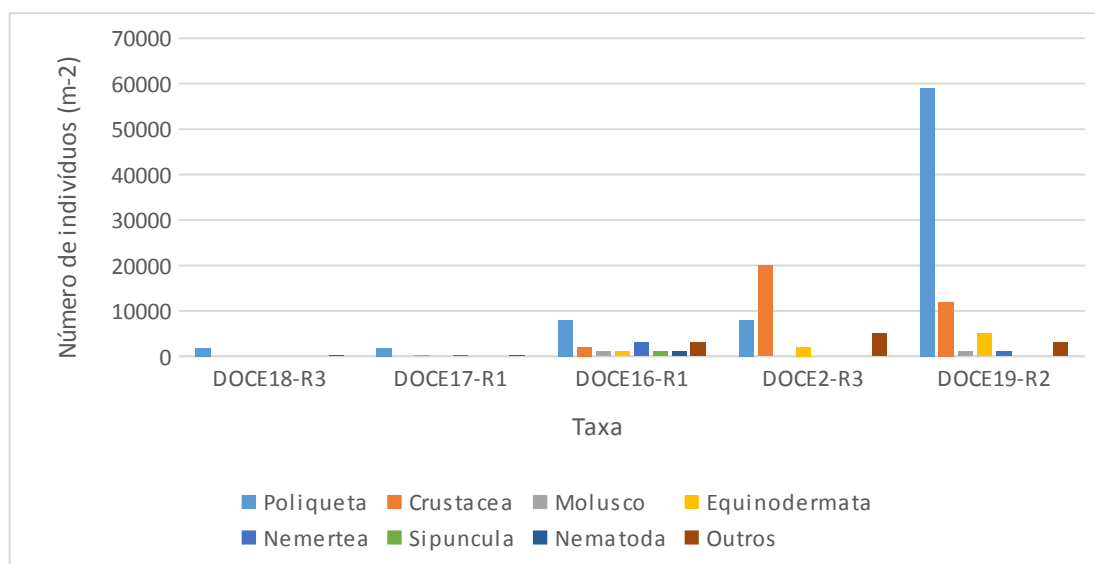
Nos grandes grupos Poliqueta foi o grupo taxonômico mais abundante nos pontos amostrais analisados (40 a 94,74%) e ocorrendo em todos os mesmos. No ponto DOCE2-R3, Crustacea foi o mais abundante (57,14%). Sipuncula e Nematoda ocorreram somente em um ponto (DOCE16-R1), sendo cada um responsável por 5% da abundância relativa, este ponto foi o único a apresentar todos os grandes grupos presentes na análise. O ponto DOCE18-R3 teve a menor composição taxonômica (2 taxa), sendo Poliqueta responsável por 94,74% da abundância relativa (Figura 28).

Figura 28: Composição taxonômica e abundância dos indivíduos (ind/m-2) de cada sítio amostral.

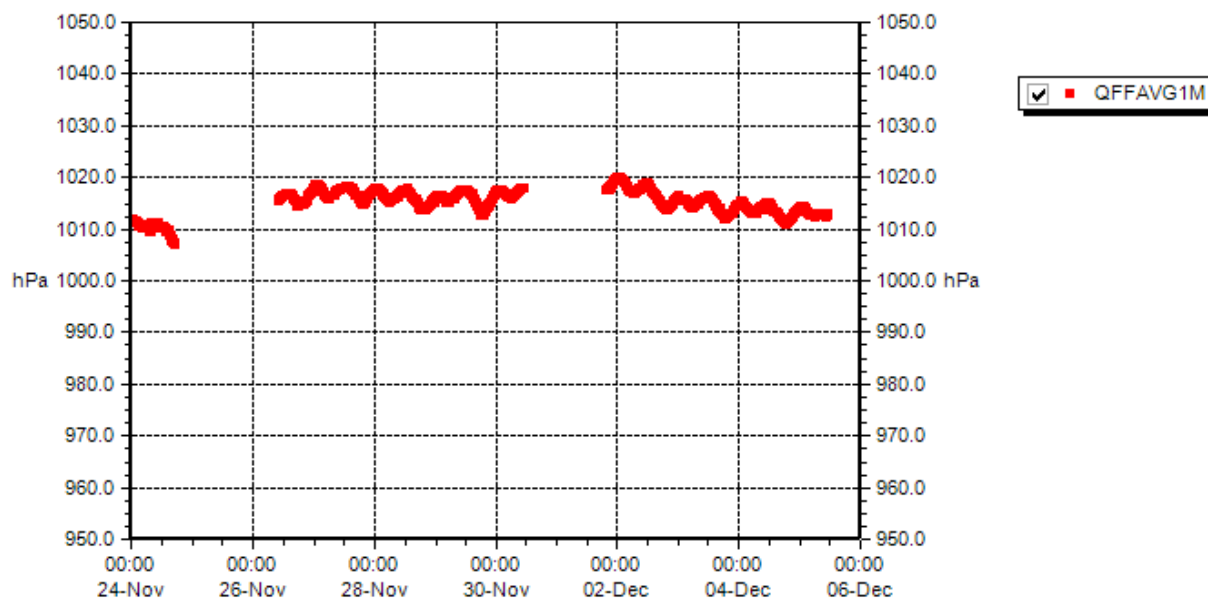
Figura 1: Pressão atmosférica ao nível do mar

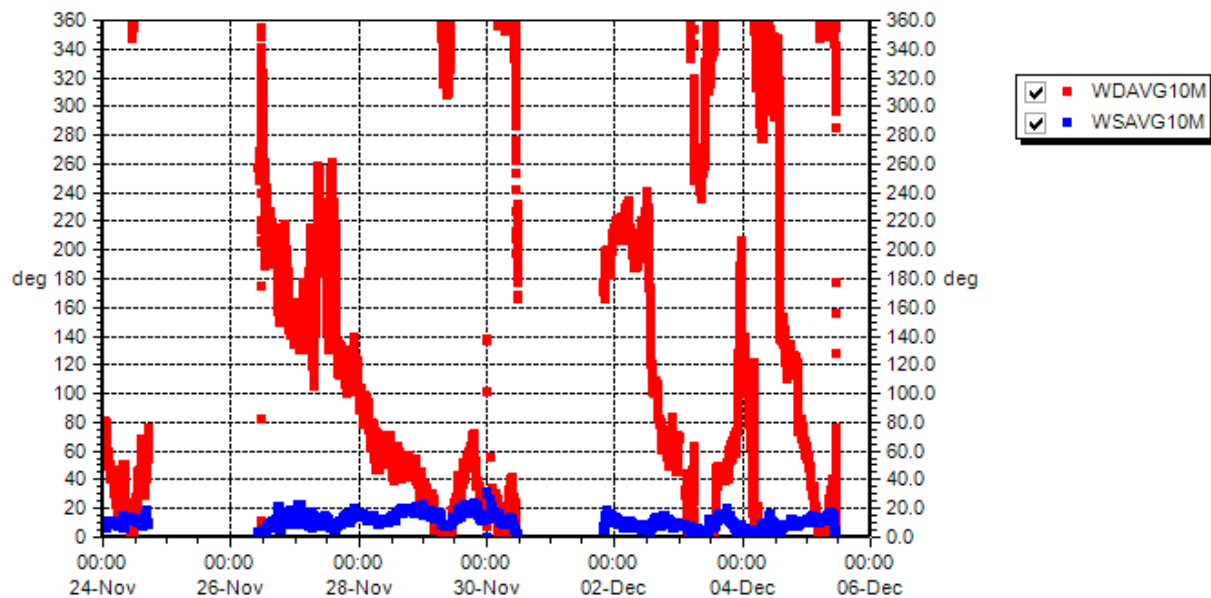
Figura 5: Direção e Intensidade Vento na superfície a cada 10 minutos

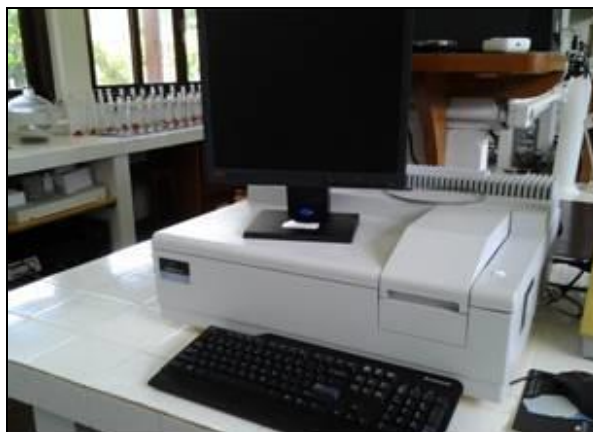
O nitrogênio amoniacal total (NAT) é o somatório das frações inorgânicas do nitrogênio (amônia e íon amônio). A amônia e o íon amônio reagem com hipoclorito em solução ligeiramente alcalina formando monocloramina, que em presença de fenol e em excesso de hipoclorito formam o azul de indofenol. A reação é catalizada por nitroprussiato de sódio e a leitura é feita em espectrofotômetro de UV/Vis a 630 nm (Figura 2).

Figura 2 - Espectrofotômetro de UV/Vis. Determinação dos nutrientes (NAT, NO<sub>2</sub>, NO<sub>3</sub>, e PT).

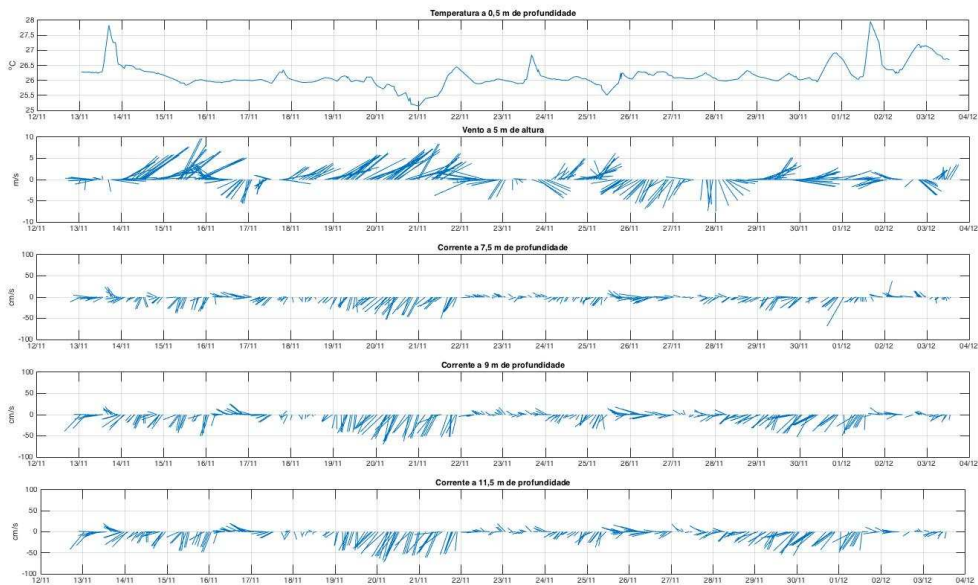
Figura 2: Dados meteoceanográficos medidos pela Boia de Vitória.

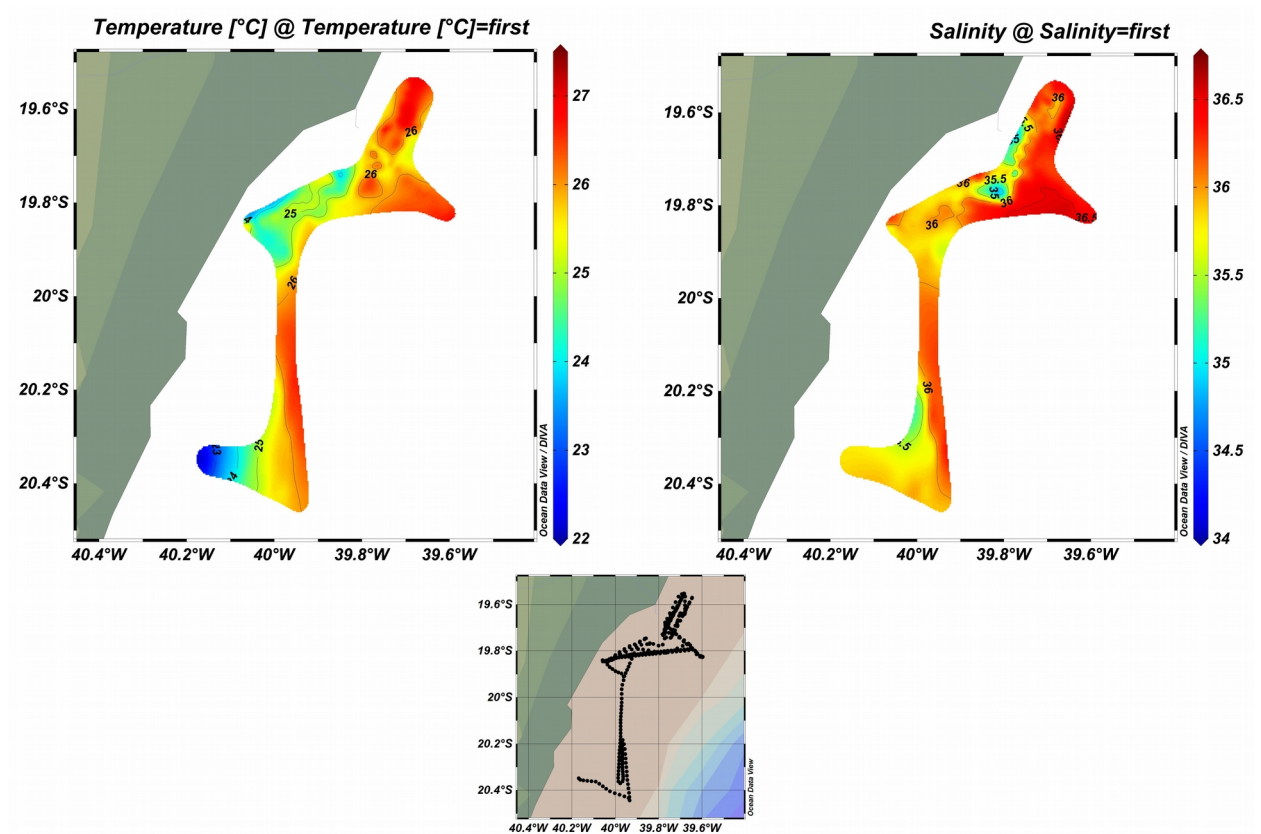
Figura 1: Distribuição Horizontal de Temperatura e Salinidade durante a primeira perna.

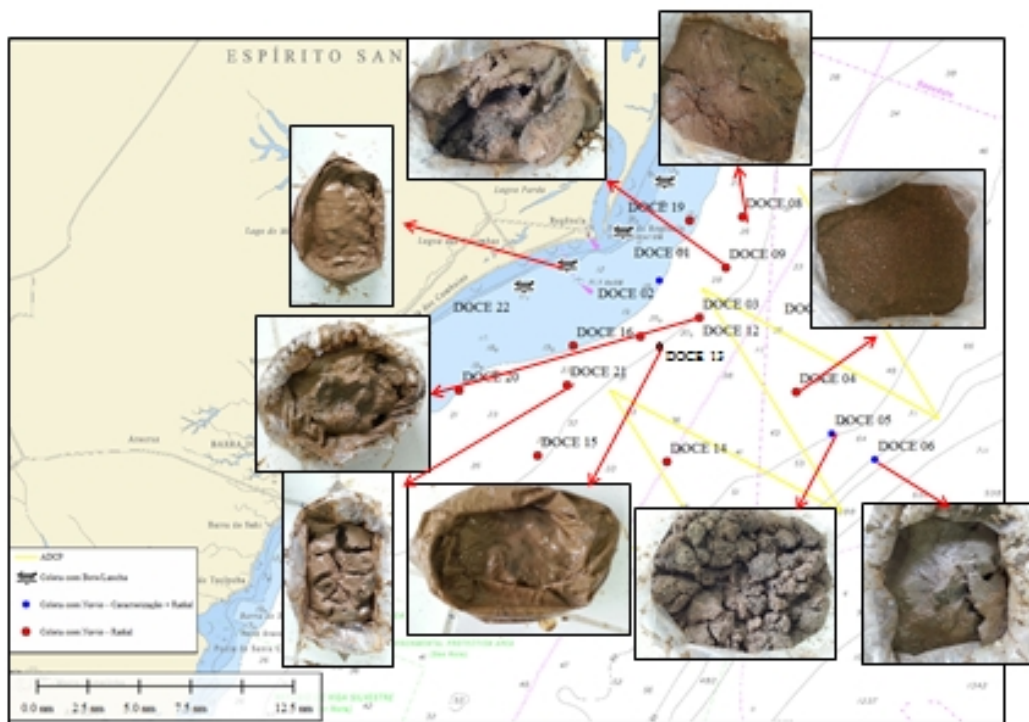
Figura 4: Fotos do sedimento superficial coletado em seus respectivos pontos na plataforma continental adjacente ao Rio Doce.

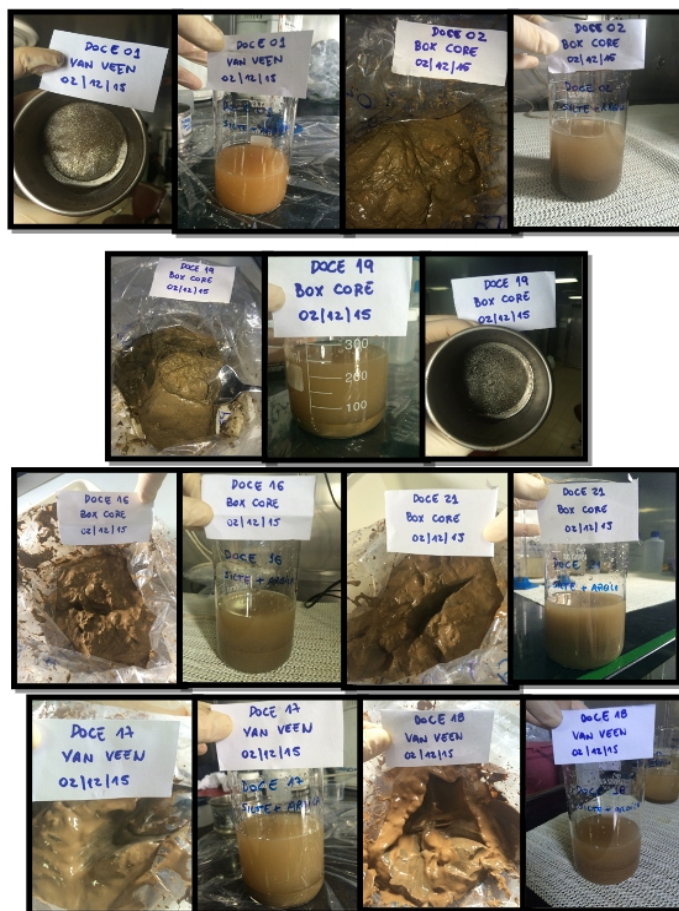
Figura 6: Fotos do sedimento superficial e do processo de peneiramento a úmido.

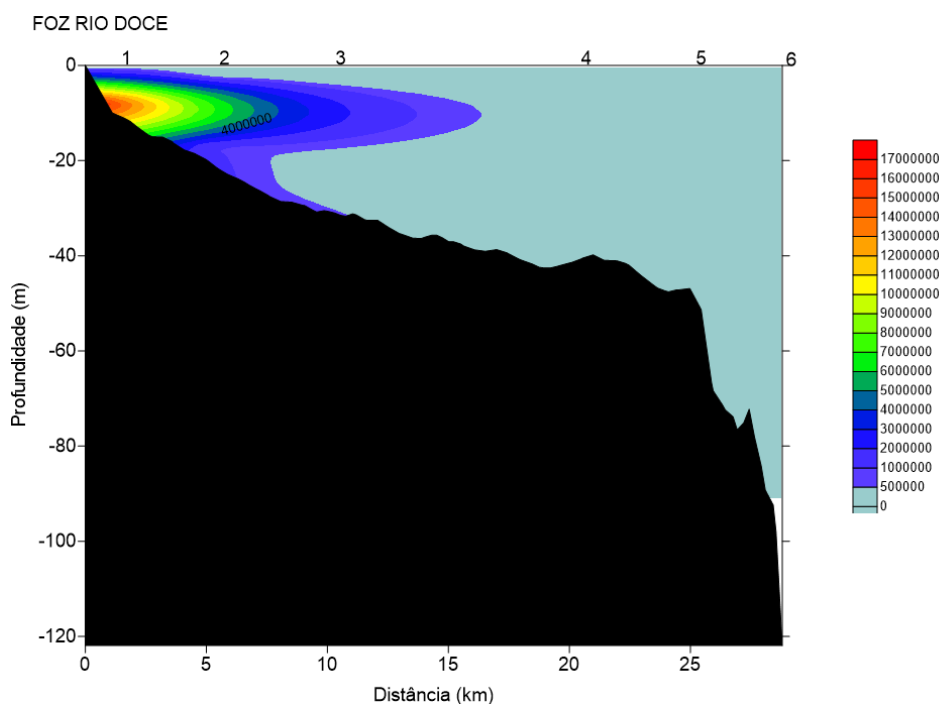
Figura 3: Perfil da dispersão das partículas (FlowCam) ao longo da primeira radial de caracterização. Escala de cores em partículas por mililitro (partículas/mL). Note-se o aumento da concentração de partículas em direção à foz do Rio Doce. Distância da foz em quilômetros.

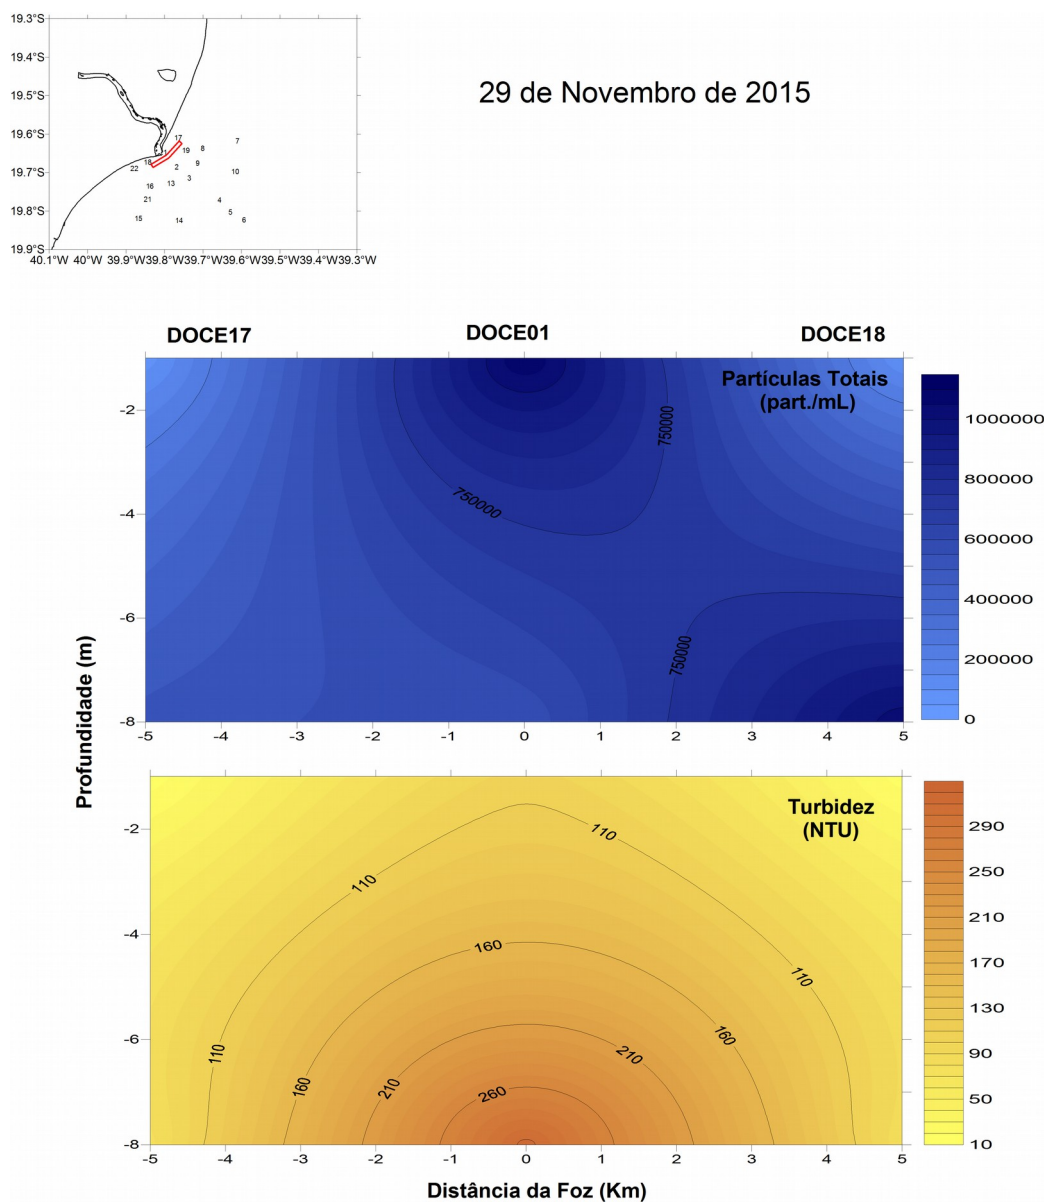
Figura 5: Gráficos representando a quantidade de partículas totais por mililitros (azul) e turbidez (marrom), por profundidade, nos pontos DOCE17, DOCE01 e DOCE18 no dia 29 de Novembro. Observou-se uma maior concentração de partículas totais na superfície próximo a foz do Rio Doce (DOCE01) e no fundo ao sul da foz (DOCE18), acompanhado de uma maior turbidez no fundo, principalmente na região próxima à foz.

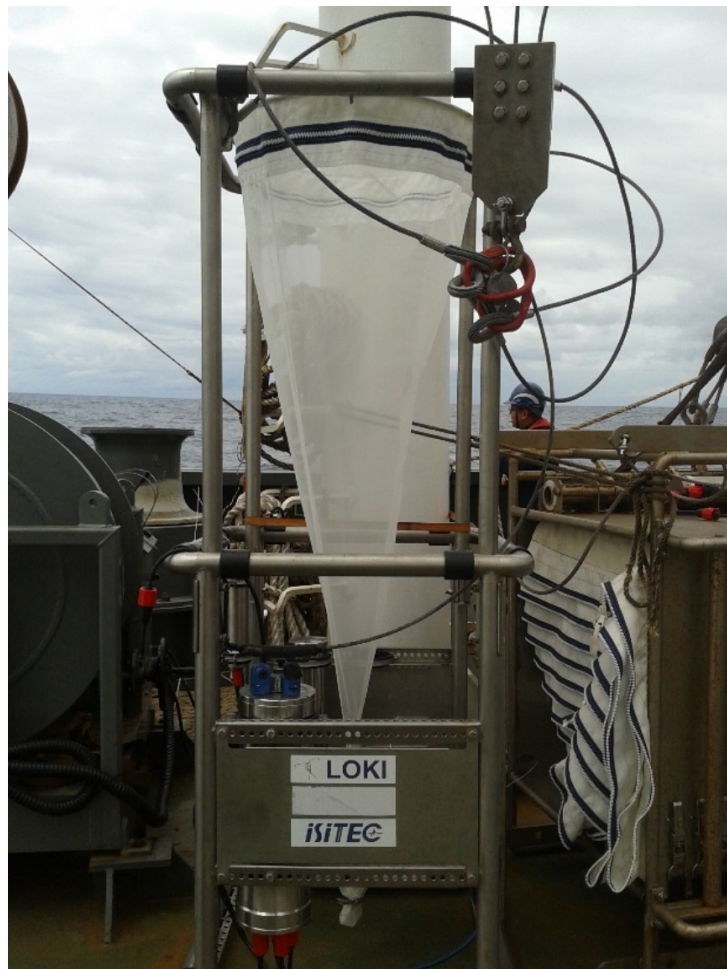
Figura 7: Rede LOKI para coleta e registro fotográfico do zooplâncton.
