RELATÓRIO GERAL DE VISTORIA OPERAÇÃO ÁUGIAS - FASE ARGOS - ETAPA IV

Outubro de 2017

Operação Áugias - Fase Argos - Etapa IV Consolidação dos Relatórios Apresentados pelas Equipes

Assunto: Relatório Geral de Vistoria, Operação Áugias - Fase Argos IV para acompanhamento das ações de recuperação ambiental emergenciais promovidas pela Fundação Renova, referentes ao rompimento da barragem de rejeitos de Fundão.

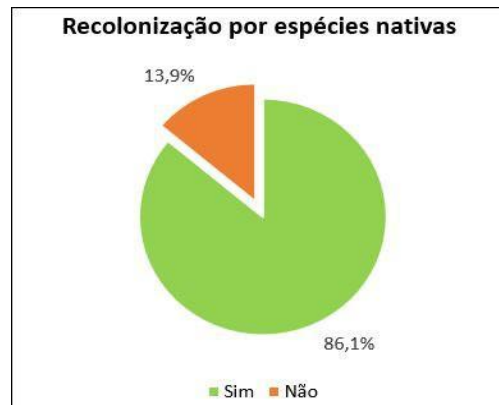
Na Operação Águias - Fase Argos III foi constatado que 86,54% das áreas avaliadas apresentavam processo de recolonização. Na Fase Argos IV este percentual permaneceu praticamente inalterado, com ocorrência em 86,1 % das áreas.

Figura 13: Constatação da recolonização por espécies vegetais nativas na área afetada.

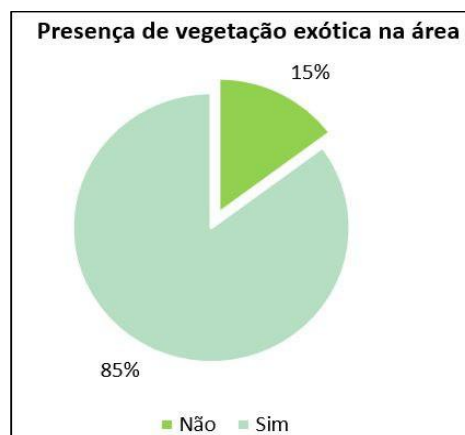
As espécies exóticas citadas nos relatórios das equipes da Argos IV foram: braquiária (predominante), capim elefante, capim búfalo, capim gordura, capim meloso, gramão, camerom, Mimosa pigra, mamona, leucena, napiê, capim-derruba-velho e bambu.

O gráfico a seguir mostra que em 85 % das áreas vistoriadas foi constatada a presença de espécies vegetais exóticas, percentual similar ao da Argos III (86,54 %).

Figura 14: Constatação da presença de espécies vegetais invasoras na área afetada.

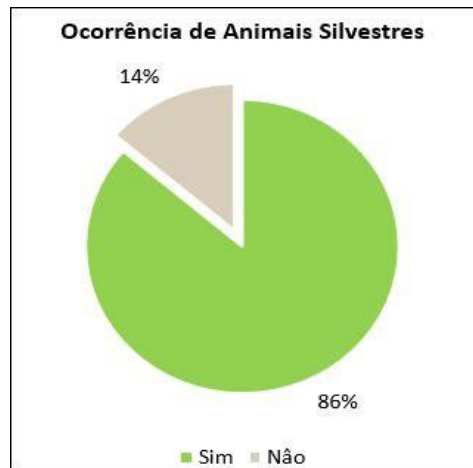
Os relatórios das equipes da Argos IV apontam a ocorrência de animais silvestres em 86 % das áreas avaliadas, contra o percentual de 53,85 % detectado na Argos III.

A maioria dessas ocorrências se referem aos vestígios deixados pela fauna, tais como pegadas, fezes, ninhos, tocas e penas de aves. Também se verifica uma grande número de citações à presença de “avifauna”, de forma abrangente, e aos avistamentos ou vocalizações de aves silvestres. O animal com maior número de citações foi a capivara, quase sempre com referências à constatação de pegadas e fezes.

Figura 15: Constatação da presença/indícios de animais silvestres na área afetada.

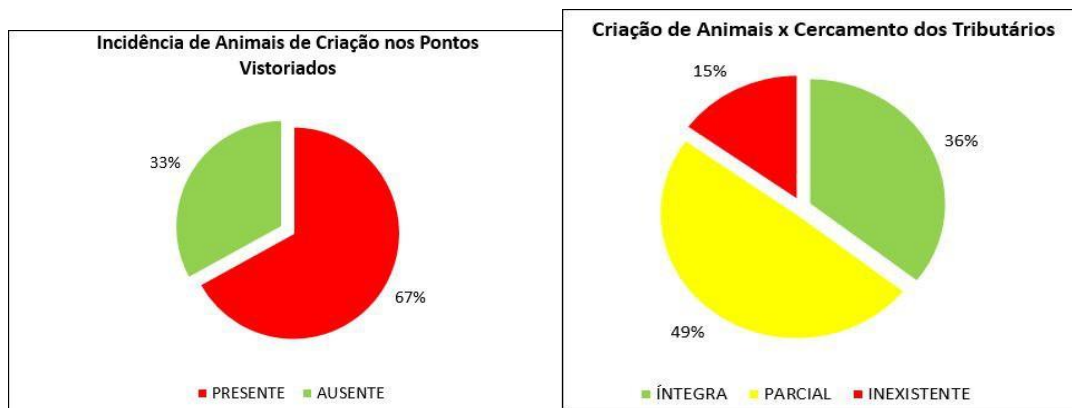
Figura 16: Constatação da presença/indícios de animais de criação na área afetada e com relação ao fator cercamento (à direita as condições de cercamento nos 67% dos tributários em que se constatou criação de animais).

Neste sentido é fundamental que a Fundação Renova desenvolva projetos massivos de Extensão Rural, considerando as boas práticas agropastoris e de preservação ambiental. Pois sem que o pequeno produtor rural adira ao processo de recuperação ambiental dos tributários do Rio Doce não será possível recuperá-los e todo o esforço e recursos financeiros empregados serão desperdiçados.

O objetivo é claro, a Renova deve desenvolver ações para a mudança de comportamento do produtor frente ao incidente causado pela Samarco, possibilitando a conciliação da pequena produção rural com a recuperação ambiental das áreas afetadas.

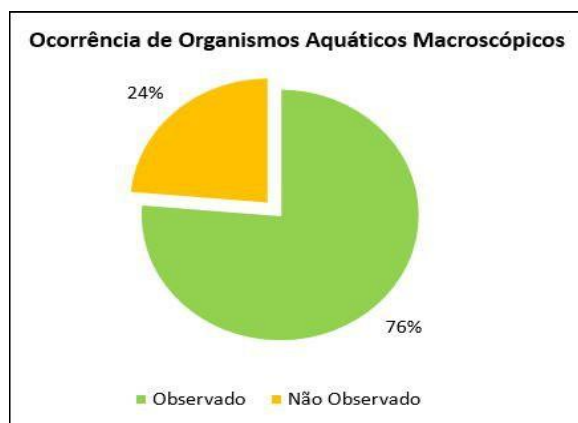
De acordo com as informações prestadas nos relatórios padrões de vistoria, constatou-se a ocorrência de organismos aquáticos macroscópicos em 76 % dos tributários visitados. Na Argos III o percentual encontrado foi de 65,38%.

Figura 17: Constatação da ocorrência de organismos aquáticos macroscópicos na área afetada.

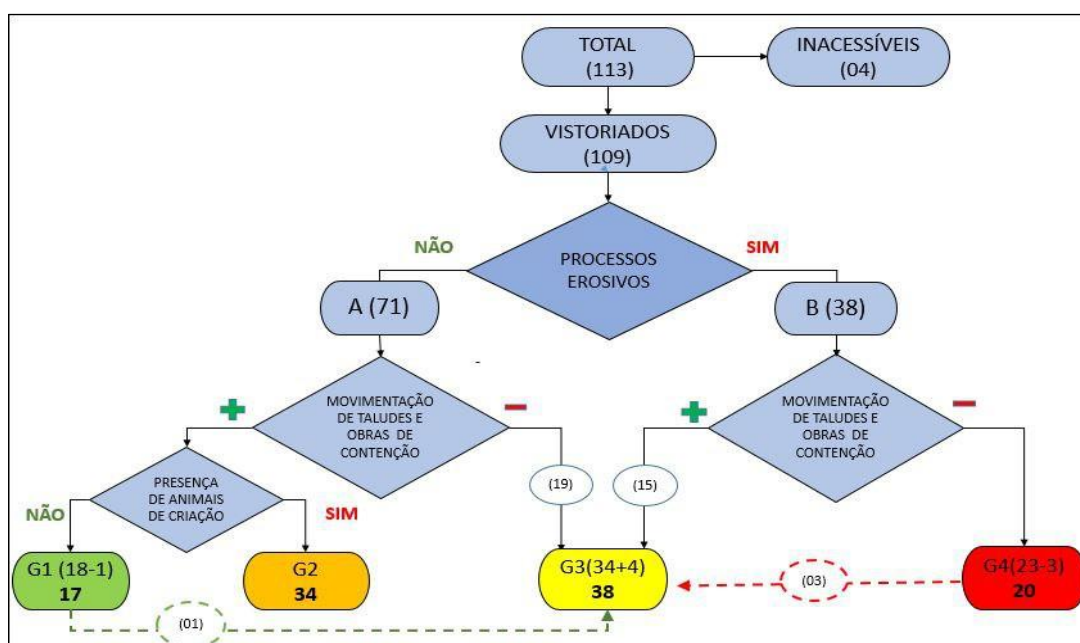
A metodologia utilizada no conjunto de tributários vistoriados, quando aplicado o critério ausência de processos erosivos obteve-se 71 tributários sem presença de erosão e 38 com presença de erosão, representando, respectivamente, 65,13% e 34,87% do total vistoriado na Argos IV.

Após a aplicação dos critérios desejáveis para Movimentação de Talude e Obras de Contenção sobre os 71 tributários considerados sem processos erosivos determinantes, posteriormente, o critério presença de animais de criação na área afetada, obteve-se os grupos G1 com 18 tributários e G2 com 34.

Figura 18: Classificação dos tributários de acordo com a metodologia aplicada.

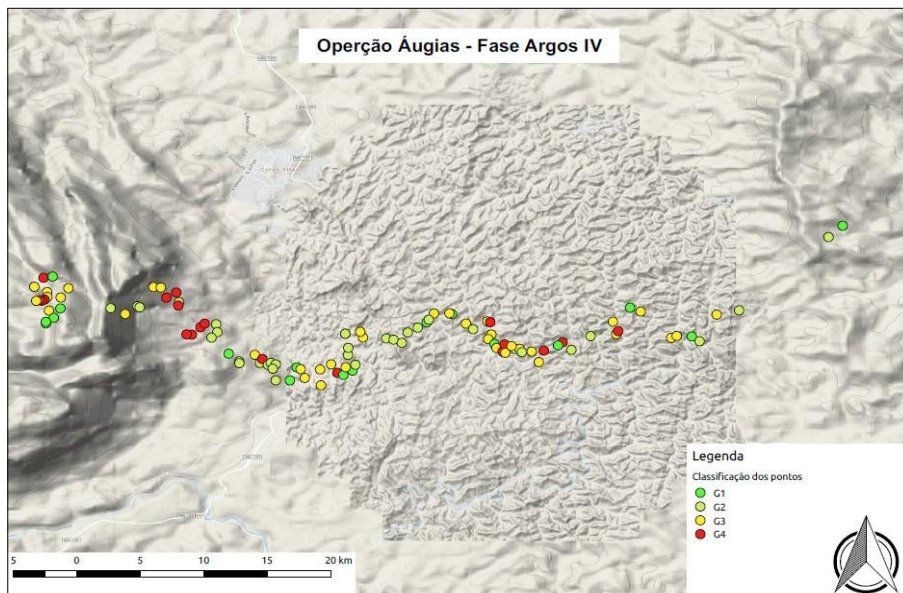
Finalmente, a recategorização dos tributários ITS03, ITC10, ITG58, ITG63 em razão da análise individual dos relatórios de campo das equipes, obteve-se como resultado final 17 tributários enquadrados em G1 e 34, 39, 20 compondo respectivamente o G2, G3 e G4, conforme distribuição apontada na figura 19 e a descrição do quadro 4.

Figura 19: Localização dos tributários por classificação ao longo da Bacia do Rio Doce.
